Medzinárodný projekt
INCI NZEB & EMMA

(Štúdia vzorovej hĺbkovej obnovy školskej budovy)
prezentácia pre seminár Energeticky efektívne 2019

Bratislava, 28.03.2019

SLOVENSKÝ PILOTNÝ PROJEKT – ŠTÚDIA OBNOVY ŠKOLSKEJ BUDOVY – POPIS

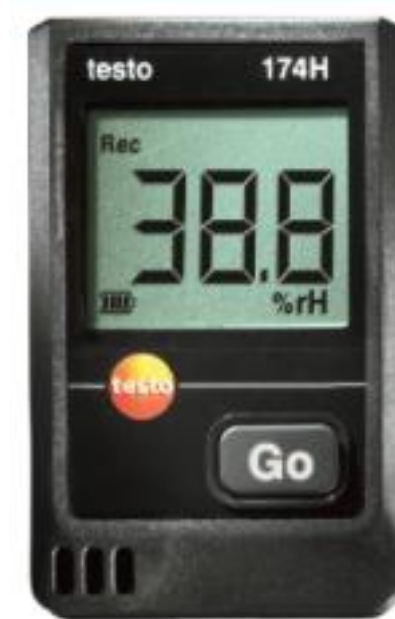
ZISTENIA – PRIEBEHY TEPLÔT

Napriek tomu, že viac než 50 % času bola vonkajšia teplota nižšia než 20 °C a viac než 85 % času nižšia než 25 °C, tak v kritických priestoroch bola teplota vnútorného vzduchu vyššia než 26 °C viac než 90 % času.

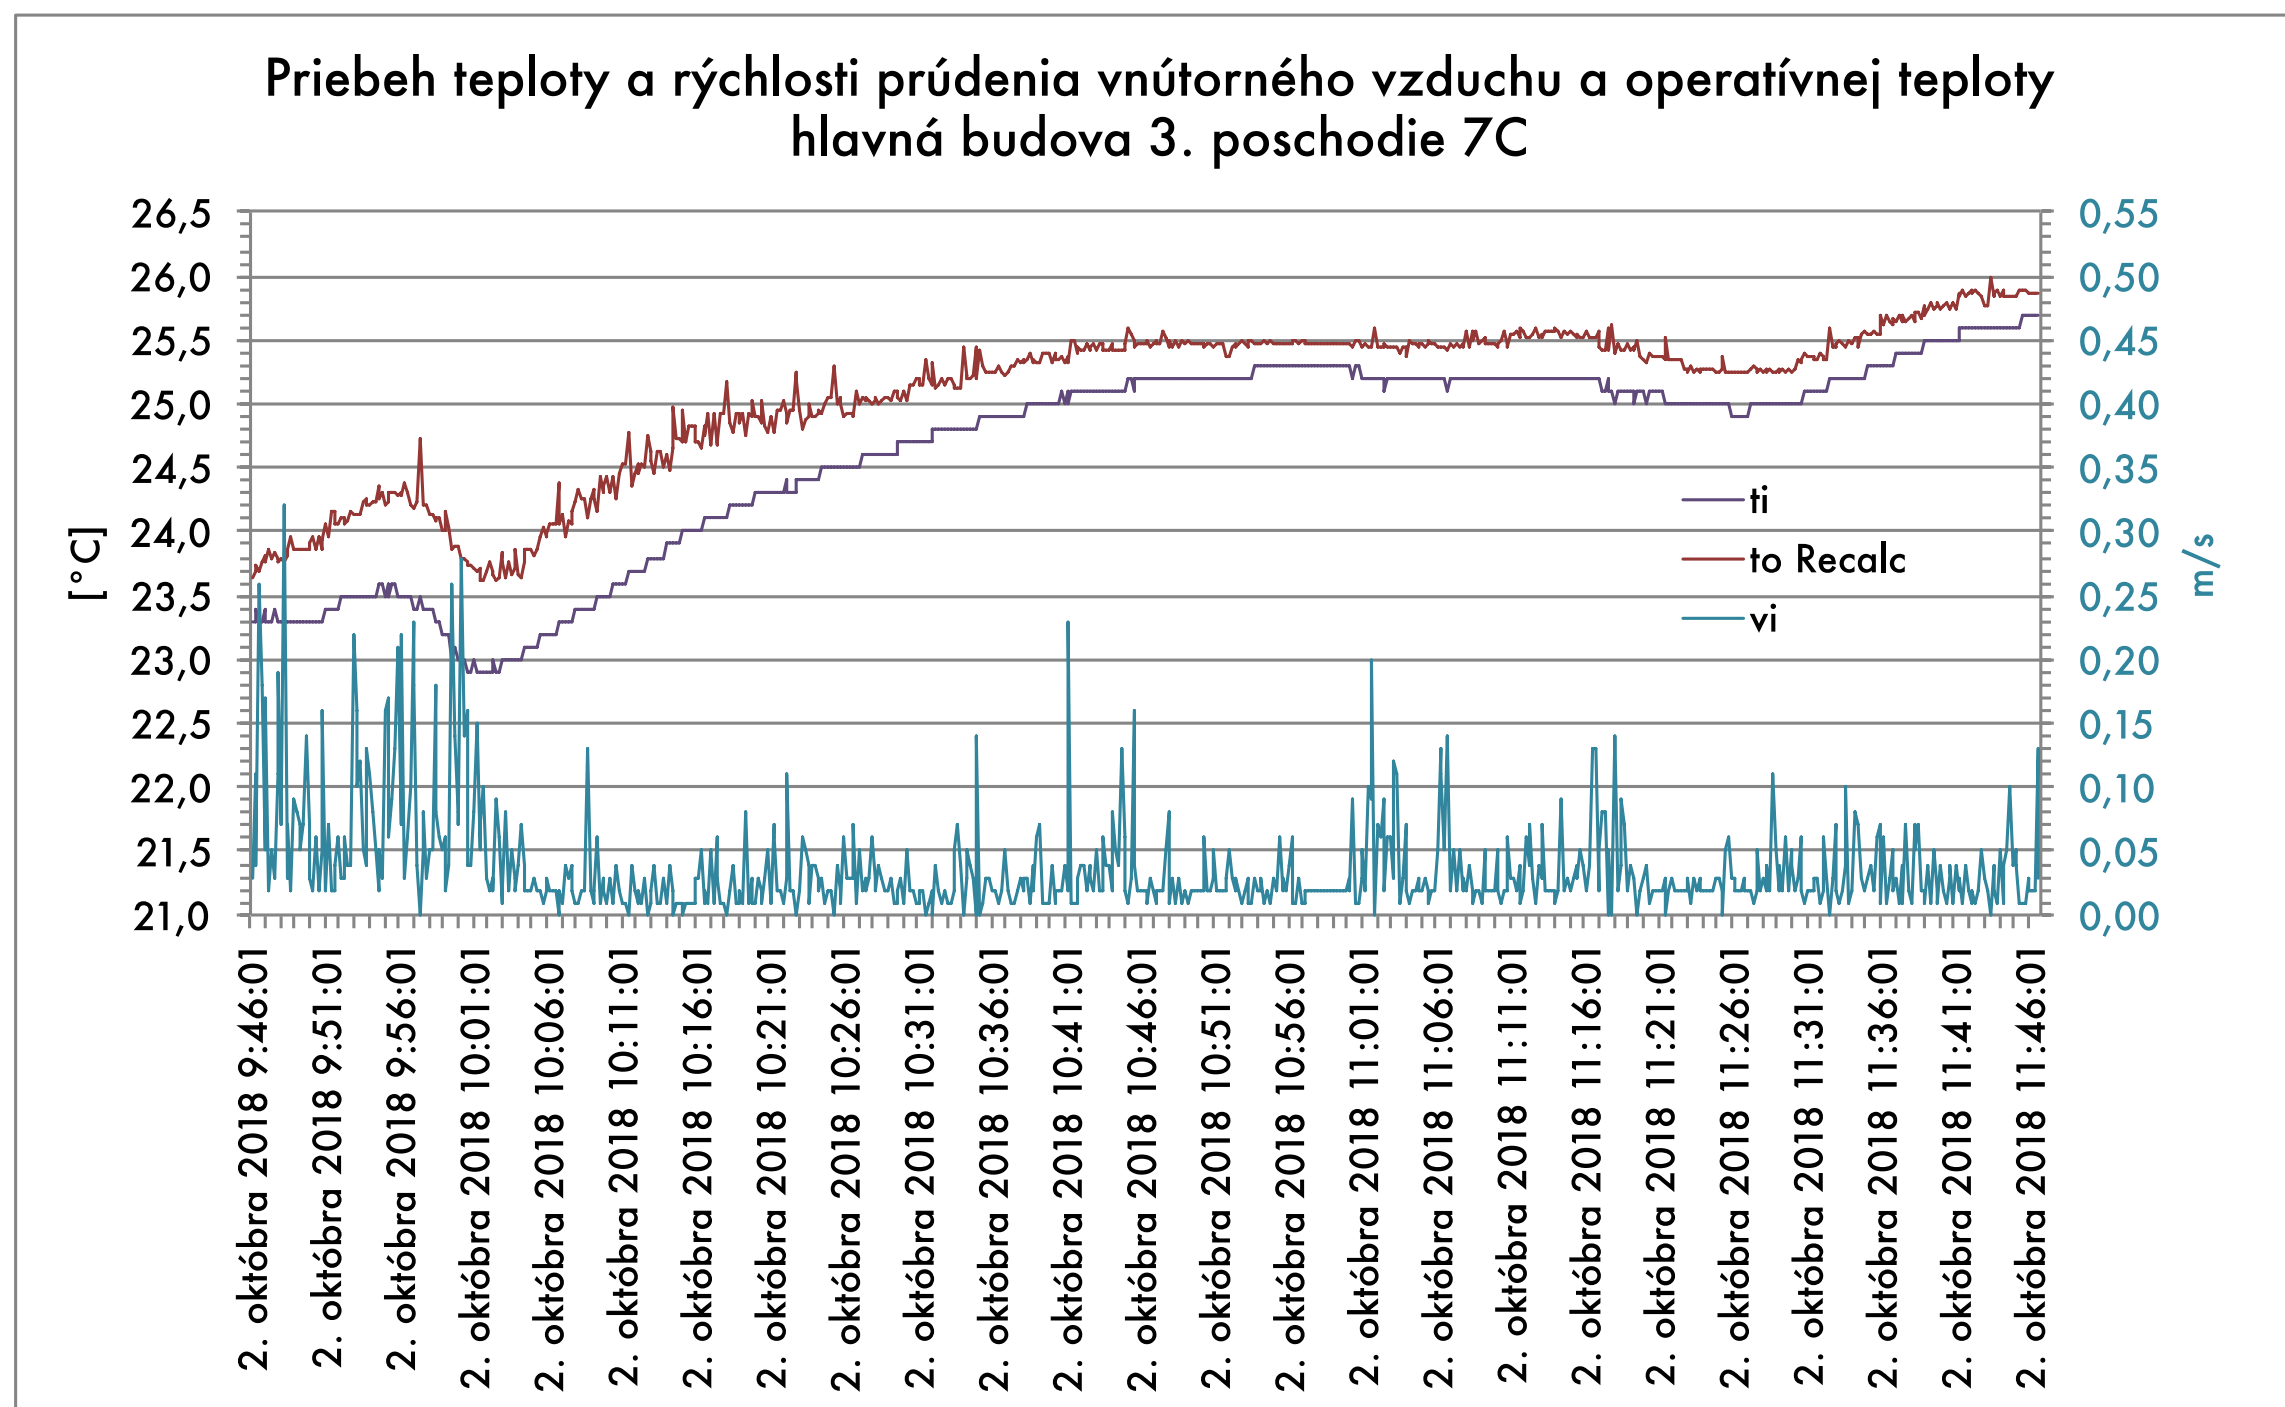
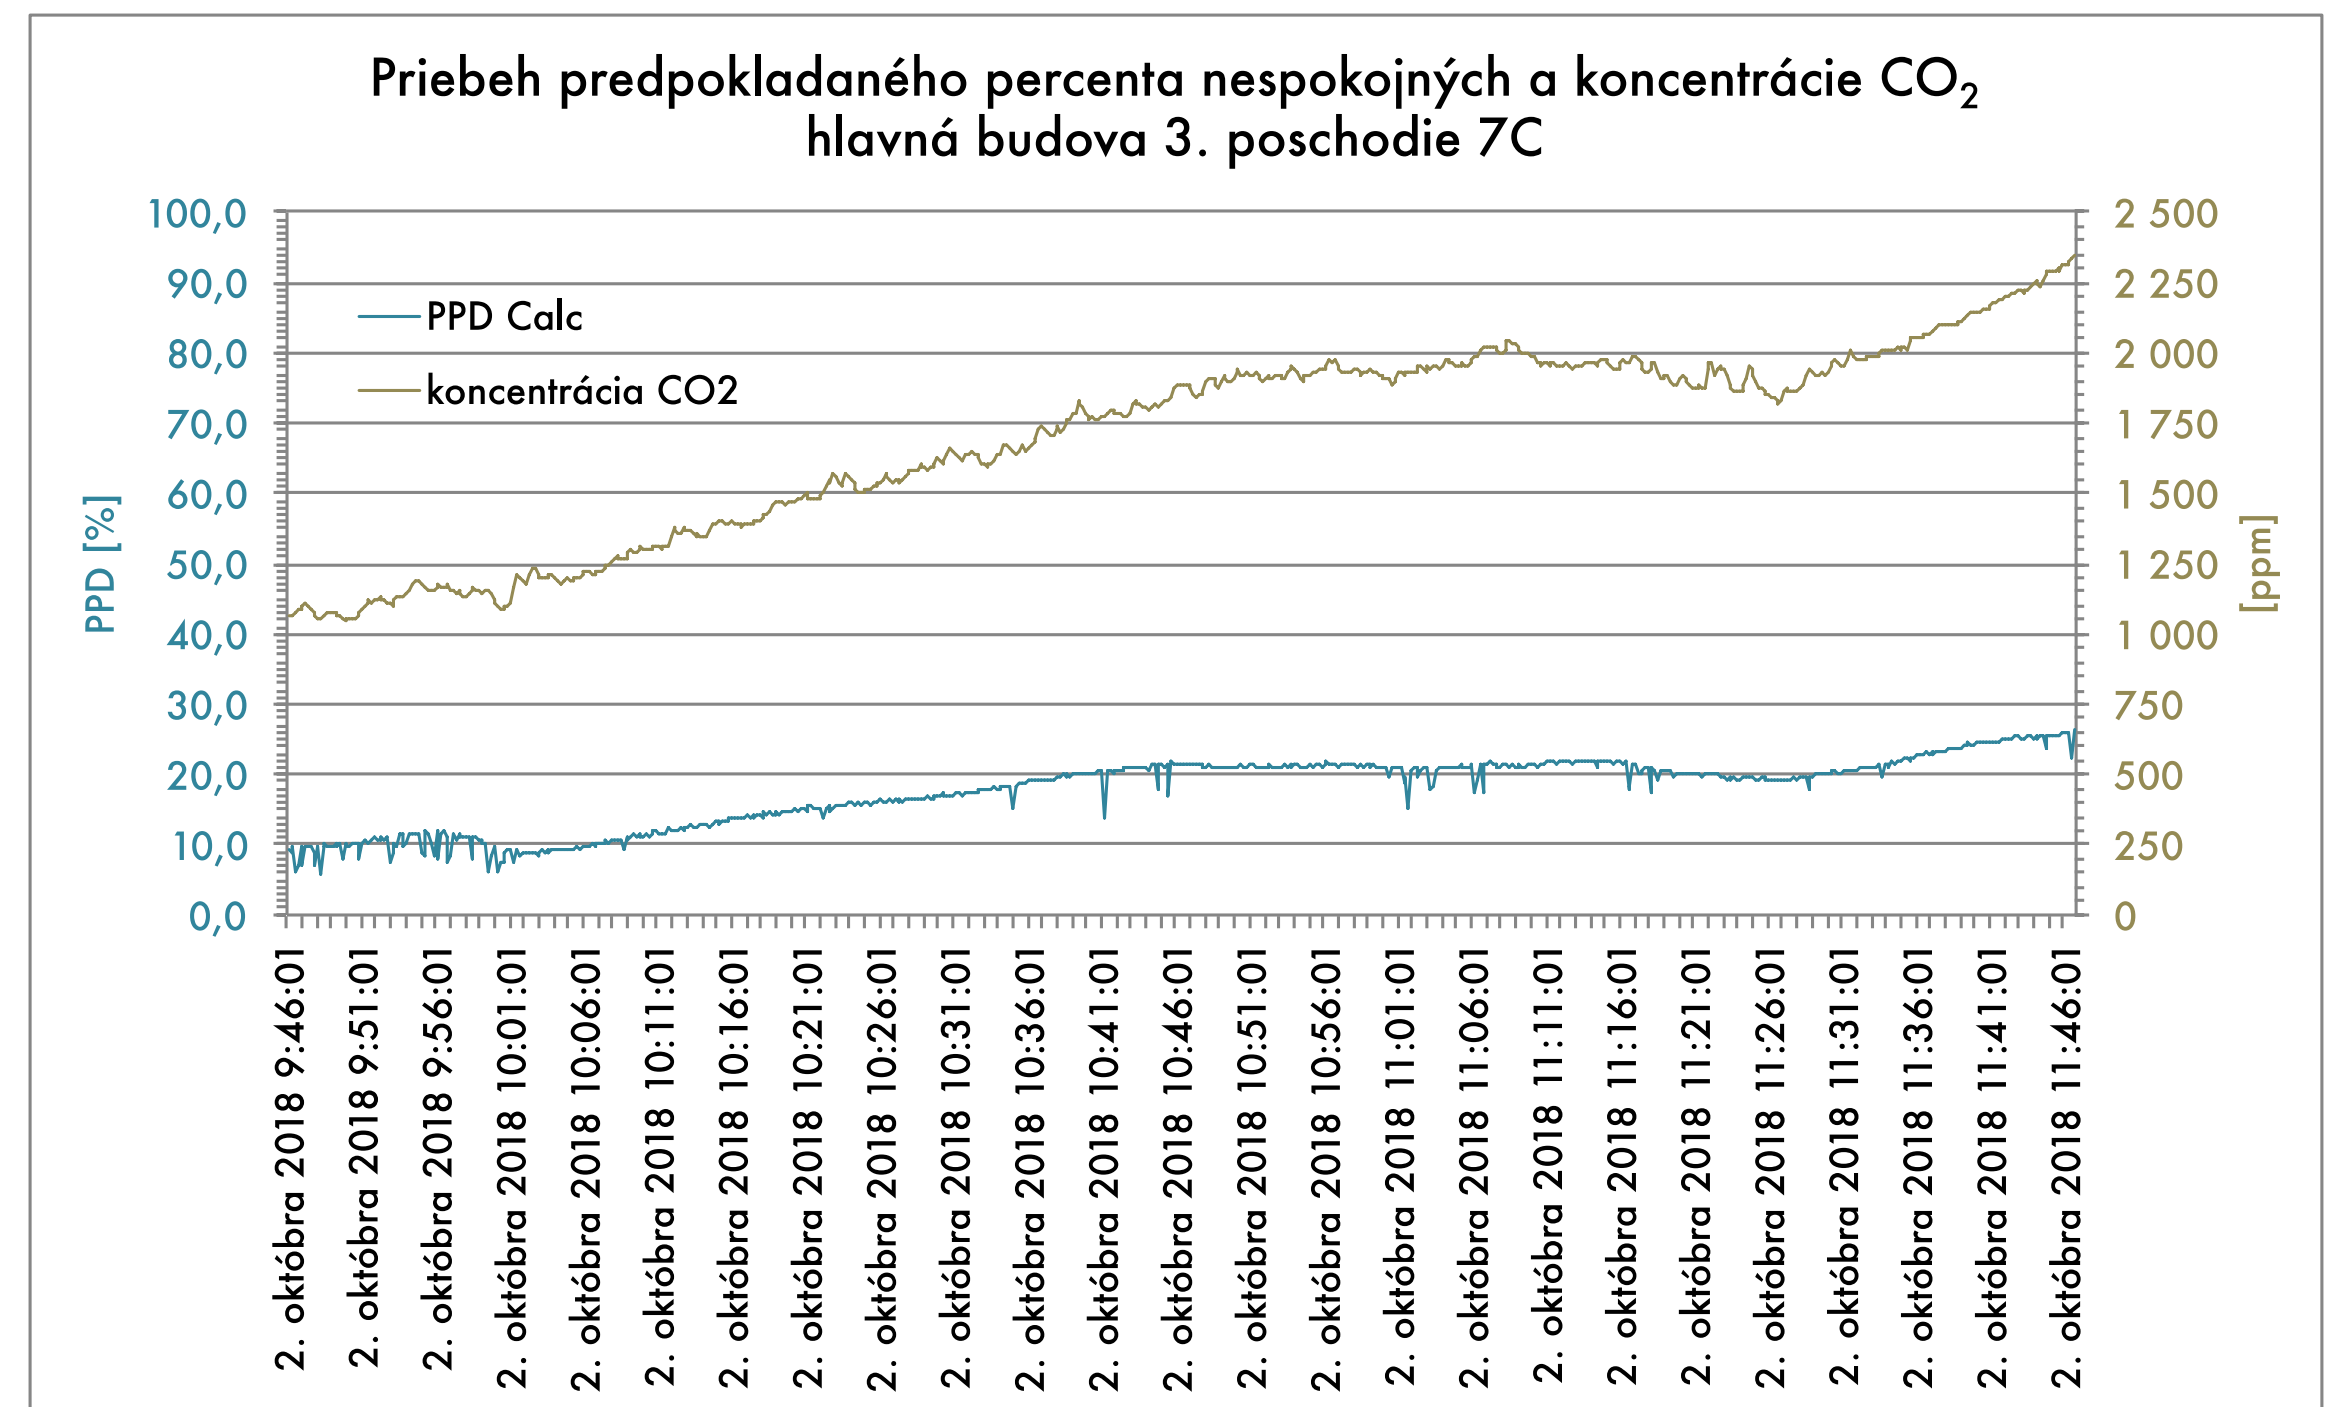
ZISTENIA – PARAMETRE PROSTREDIA

Po zatvorení okien prekročila koncentrácia CO₂ 1200 ppm do 20 minút a na konci sledovaného intervalu bola nad 2250 ppm (nad 1200 ppm poruchy koncentrácie a výkonnosti). Predpokladané percento nespokojných (PPD) prekročilo do 20 minút 10 % a na začiatku ďalšej hodiny 20 %.
